**MEMORIA TÉCNICA VALORADA SUSTITUCIÓN DE TEJA
E IMPERMEABILIZACIÓN DE PARTE DE LA CUBIERTA EN
EL ANEXO SITUADO A LA DERECHA DE LA ERMITA DE
SAN ANTONIO, EN PEÑÍSCOLA.**

Peñíscola, mayo de 2017

MEMORIA TÉCNICA VALORADA

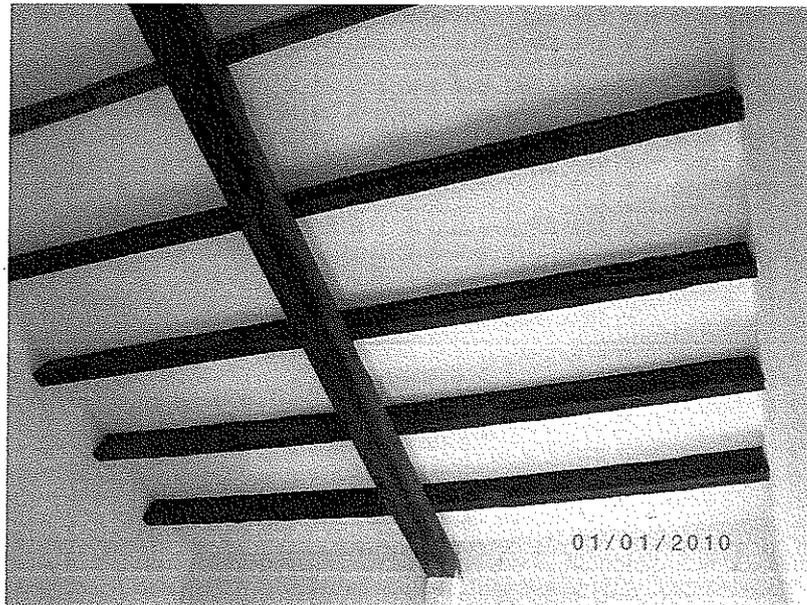
En la visita de inspección se ha podido comprobar que las humedades están originadas, principalmente, por la mala impermeabilización de las canales de recogida de aguas de la cubierta. Estas canales están realizadas "in situ", rematadas con mortero y pintadas con una capa pobre de pintura impermeabilizante.

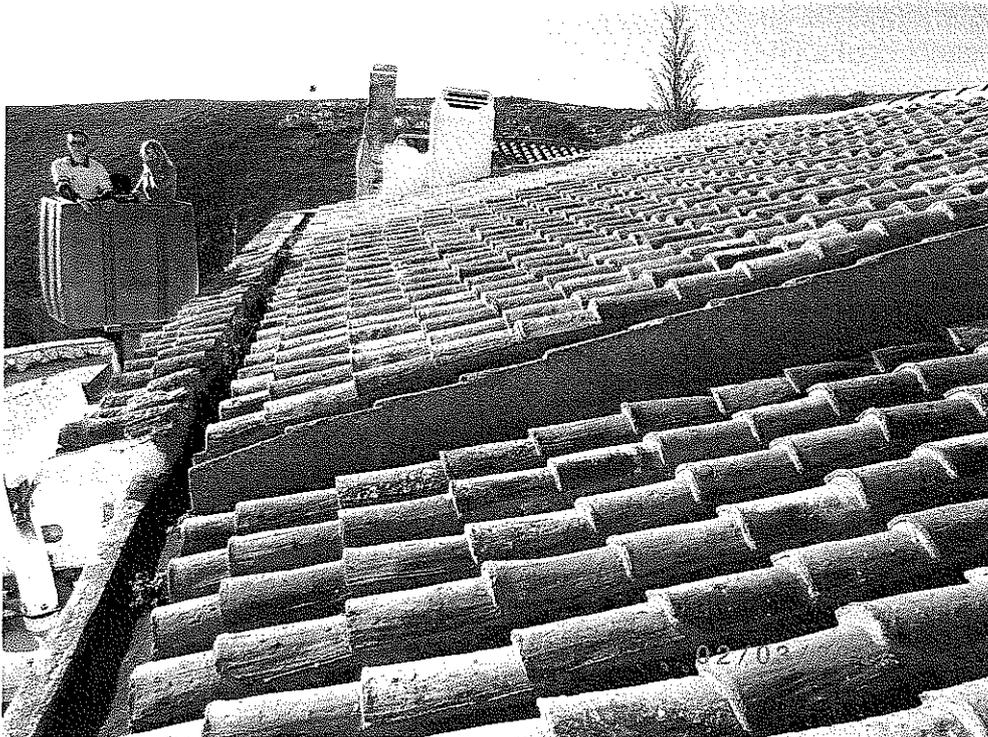
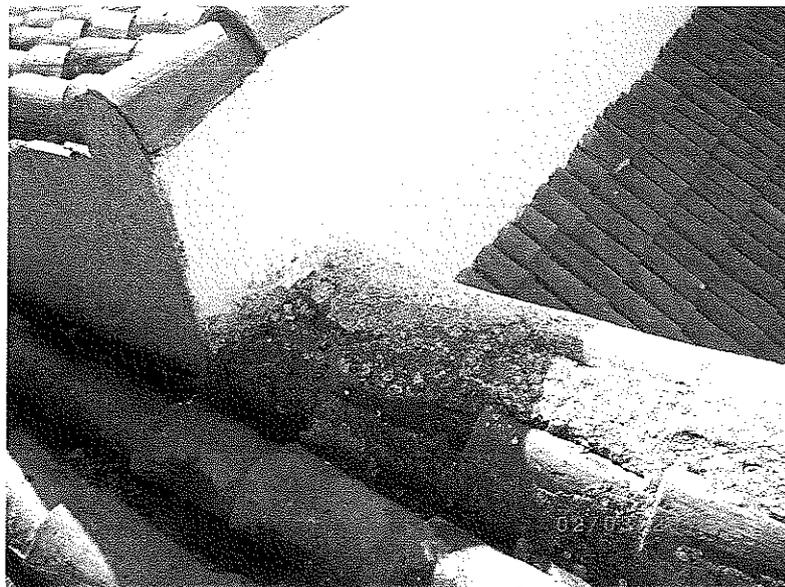
Se han observado numerosas tejas rotas, con agujeros o mal rematadas, por lo que se propone también la sustitución de la teja vieja en los paños marcados en los planos.

Por todo ello, en esta intervención, se retirará la teja existente dejando limpio el tablero de soporte, tras lo cual, si el técnico responsable lo estima necesario, se realizará una nueva capa de compresión y nivelación de hormigón armado de 4 cm. Posteriormente se colocará la teja nueva sobre placas de Onduline, que permanecerá oculta de la vista una vez colocadas las tejas cerámicas.

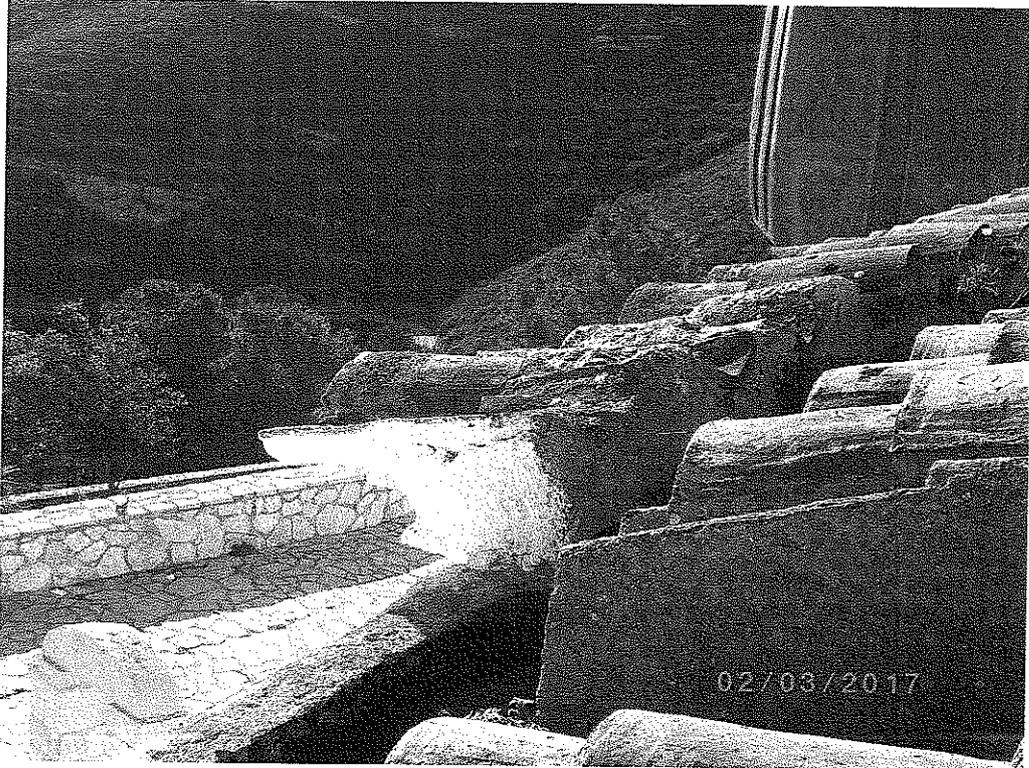
Foto 1

En la fachada principal queda un resto de alero decorativo muy deteriorado que será necesario demoler. Una vez retirado el alero, será necesario recrear el tabicón existente y rematarlo con una hilera de teja con pendiente hacia el canalón interior, rellanando los frentes de mortero. (Fotos 1,2,3,4,5,22 y 23).

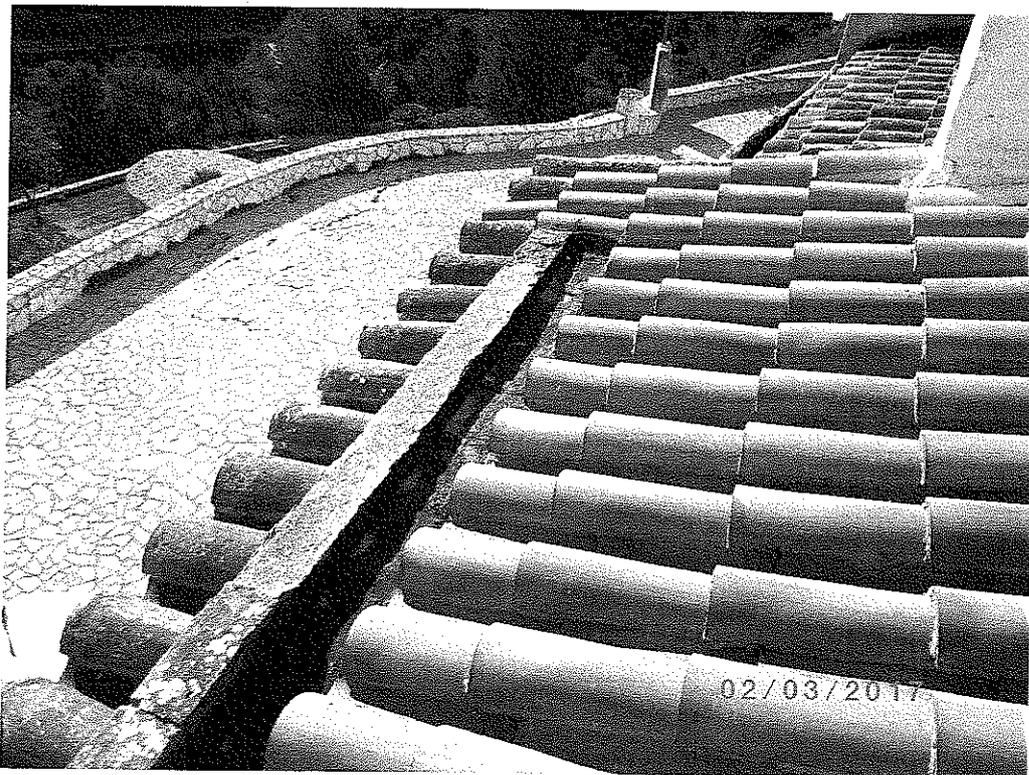
Foto 2

La recogida de aguas existente consiste en una serie de canalones realizados "in situ". Estos canalones son extremadamente irregulares, tanto en trazado y anchura como en profundidad. Puesto que la cubierta no se renueva y que la actuación es únicamente para sustituir la teja, se va a procurar mantener el sistema de evacuación de aguas que se hizo cuando se construyó el edificio. (Fotos 2,3,4,5,12,13,14,16,18 y 19).

Por ello, se mantendrán las canales existentes, se limpiarán y picarán, se enfoscarán con mortero hidrófugo, y se impermeabilizarán con láminas bituminosa con autoprotección mineral. En los que se encuentran junto a muros verticales, se subirá la lámina y se introducirá en una roza abierta al efecto.

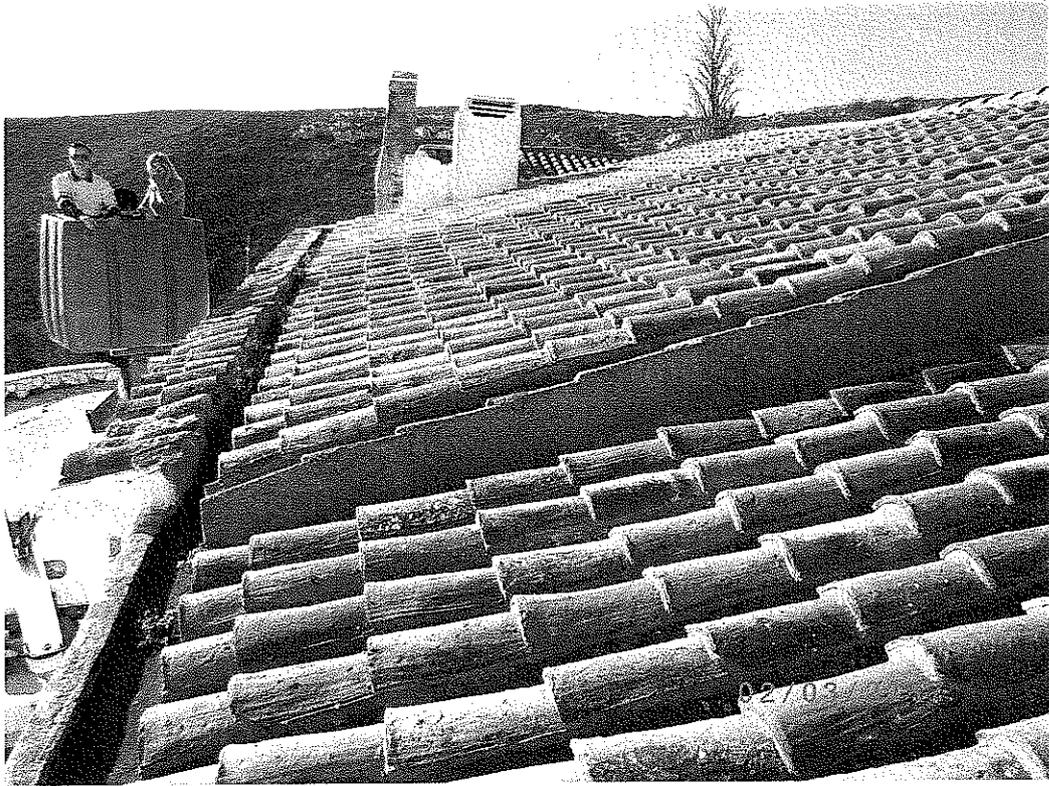
Foto 5

Las chimeneas existentes se cubrirán con teja permitiendo la ventilación, para lo que será necesario demoler los tableros actuales, y realizarlos de nuevo a dos aguas. En los casos en que se considere necesario, se elevarán los tabiques que forman las chimeneas hasta alcanzar la altura que asigne la Dirección de las obras. Exteriormente se picarán y enfoscarán de nuevo para mejorar su aspecto y funcionalidad. (Fotos 5,6,9,15,16 y 17).

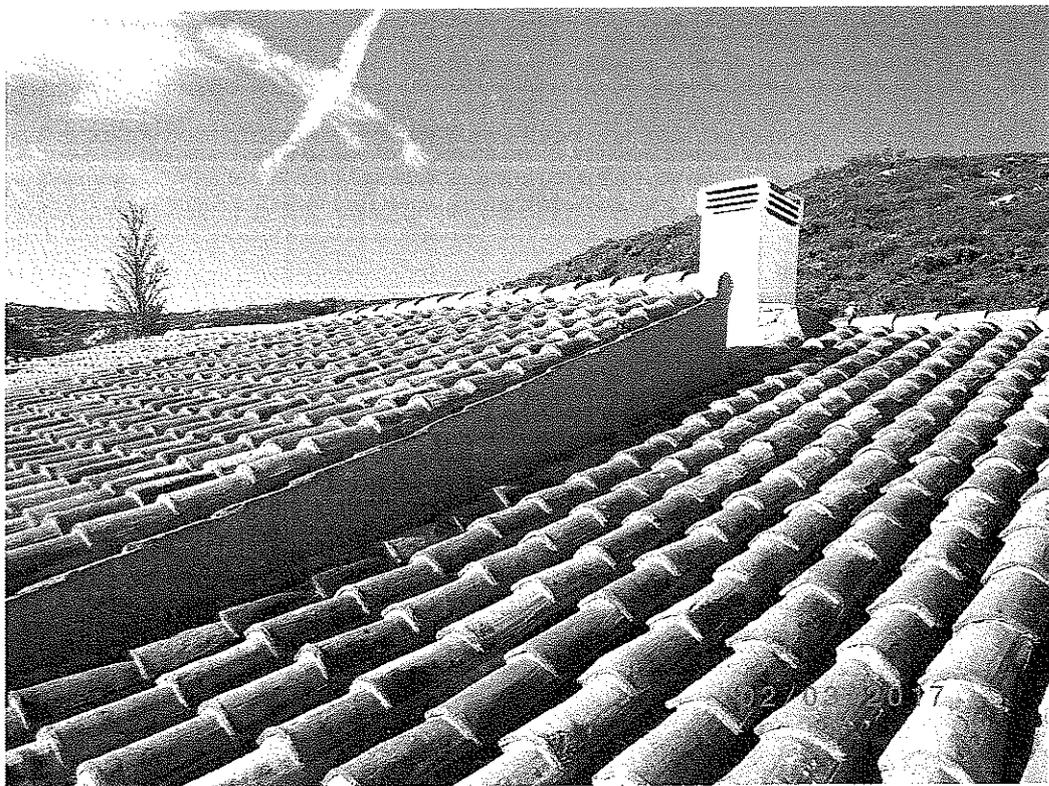
Foto 6

Todos los paramentos verticales existentes originados por las diferentes cubiertas, se picarán y enfoscarán. También se picarán y enfoscarán las cumbres o elementos de unión entre los diferentes planos de cubiertas. En los casos que se considere, se colocarán cumbres de teja. (Fotos 6,8,10,12,13,14 y 19).

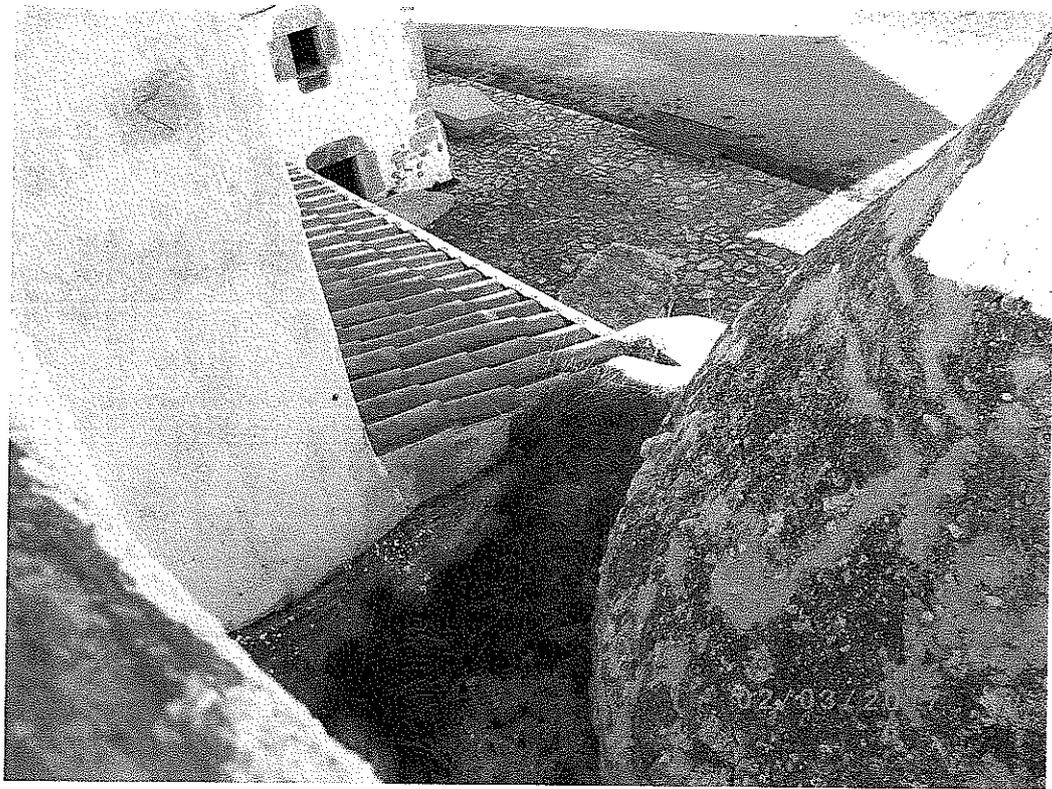
Foto 7

Las zonas de cubierta que no tienen tejas y están cubiertas de hierbas se limpiarán y hormigonarán formando pendientes. (Fotos 7,20 y 21).
