**MEMORIA TÉCNICA VALORADA SUSTITUCIÓN DE TEJA
E IMPERMEABILIZACIÓN DE PARTE DE LA CUBIERTA EN
EL ANEXO SITUADO A LA DERECHA DE LA ERMITA DE
SAN ANTONIO, EN PEÑÍSCOLA.**

Peñíscola, mayo de 2017

MEMORIA TÉCNICA VALORADA

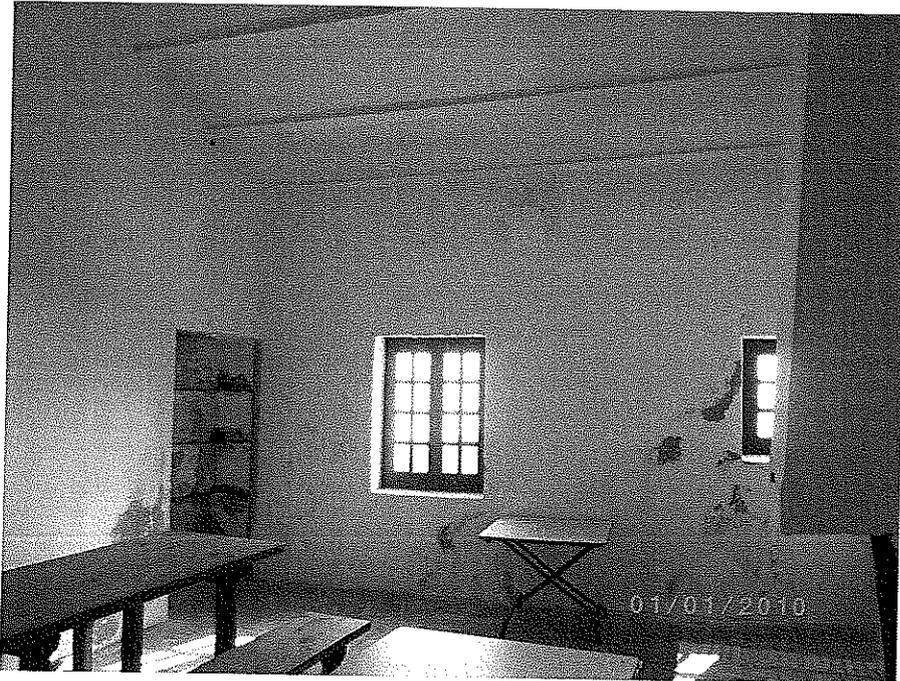
Se han detectado varias humedades en las salas de planta baja y primera, en la parte del edificio situado a la derecha de la ermita, visto desde el frente de la fachada principal.

Tras la inspección ocular realizada se comprueba, desde el interior, que los forjados de cubierta se encuentran en buenas condiciones y no presentan grietas o pandeos de ningún tipo. Tampoco presentan signos de deterioro en la parte superior de la cubierta.

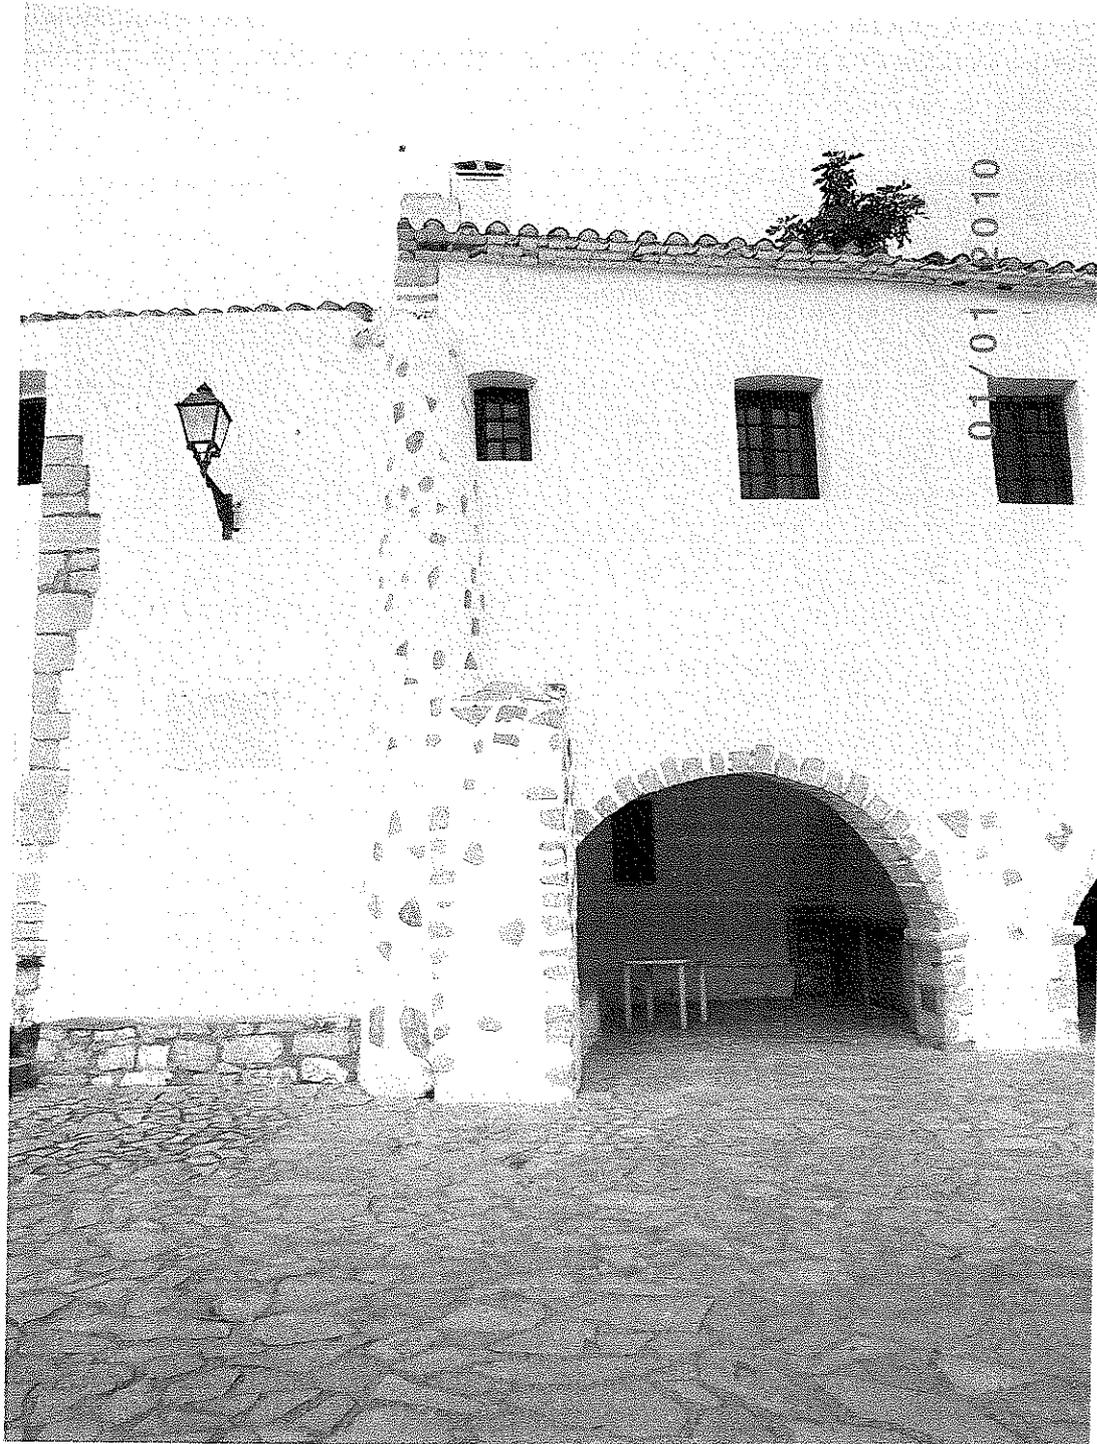
En la parte frontal de la fachada, en el canalón, brota todas las primaveras una higuera que extiende sus raíces hasta la planta baja, por el interior de una especie de alacena. A pesar de los numerosos intentos realizados para eliminarla, todos los años brota de nuevo, extendiendo sus raíces por los paramentos del edificio.

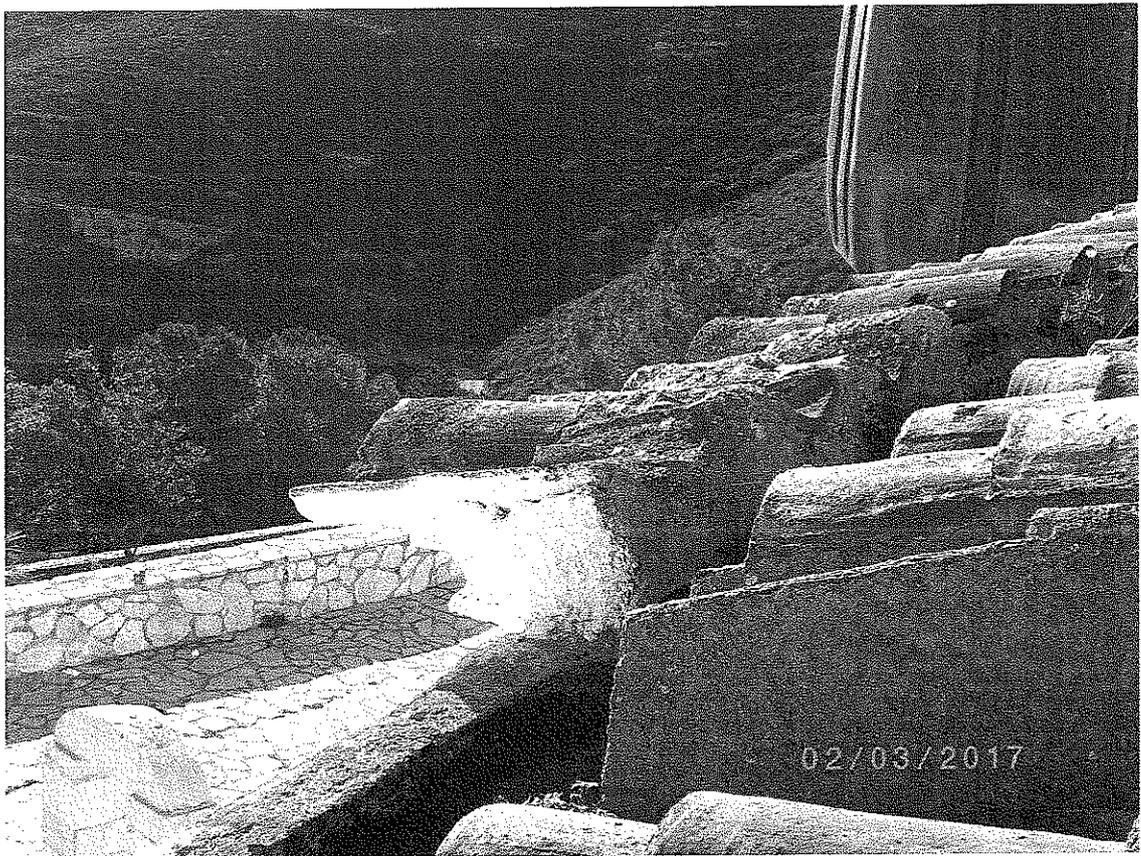
Se han observado numerosas tejas rotas, con agujeros o mal rematadas, por lo que se propone también la sustitución de la teja vieja en los paños marcados en los planos.

En la fachada principal queda un resto de alero decorativo muy deteriorado que será necesario demoler. Una vez retirado el alero, será necesario recrear el tabicón existente y rematarlo con una hilera de teja con pendiente hacia el canalón interior, rellanando los frentes de mortero. (Fotos 1,2,3,4,5,22 y 23).

Por todo ello, en esta intervención, se retirará la teja existente dejando limpio el tablero de soporte, tras lo cual, si el técnico responsable lo estima necesario, se realizará una nueva capa de compresión y nivelación de hormigón armado de 4 cm. Posteriormente se colocará la teja nueva sobre placas de Onduline, que permanecerá oculta de la vista una vez colocadas las tejas cerámicas.

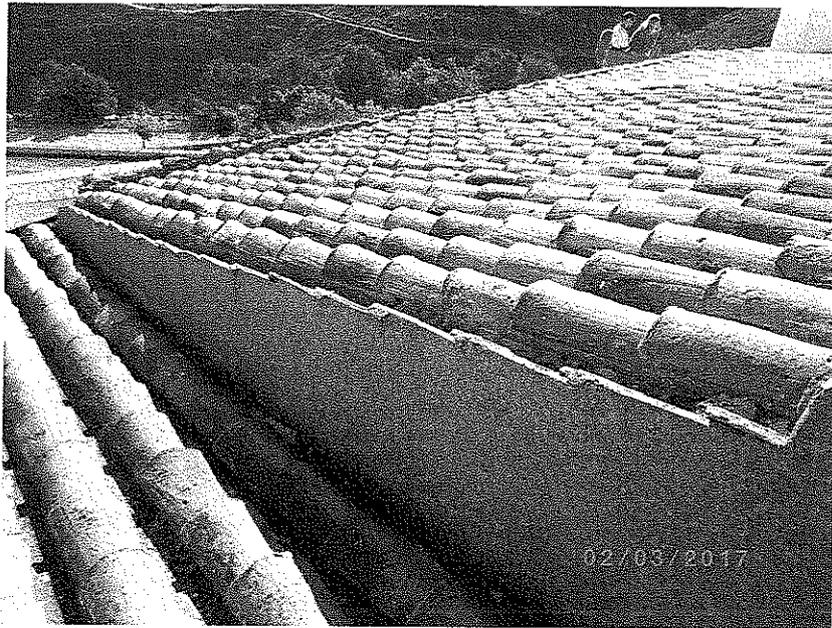
La recogida de aguas existente consiste en una serie de canalones realizados "in situ". Estos canalones son extremadamente irregulares, tanto en trazado y anchura como en profundidad. Puesto que la cubierta no se renueva y que la actuación es únicamente para sustituir la teja, se va a procurar mantener el sistema de evacuación de aguas que se hizo cuando se construyó el edificio. (Fotos 2,3,4,5,12,13,14,16,18 y 19).

Por ello, se mantendrán las canales existentes, se limpiarán y picarán, se enfoscarán con mortero hidrófugo, y se impermeabilizarán con láminas bituminosa con autoprotección mineral. En los que se encuentran junto a muros verticales, se subirá la lámina y se introducirá en una roza abierta al efecto.

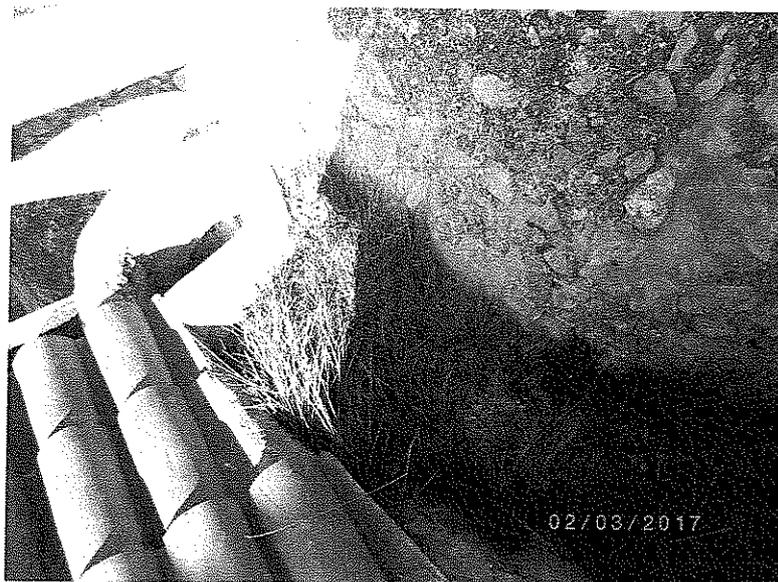
Las zonas de cubierta que no tienen tejas y están cubiertas de hierbas se limpiarán y hormigonarán formando pendientes. (Fotos 7,20 y 21).
