DATOS DE LA MUESTRA	
NOMBRE INSTALACIÓN	Playa de Peñíscola
DESCRIPCIÓN	Playas
DIRECCIÓN	Playa de Peñíscola
POBLACIÓN	12598 Peñíscola (Castellón)
RECOGIDA POR	MicroAmbiente
TÉCNICO/HORA	Irene Zamora ---
FECHA MUESTREO	Junes, 18 de junio de 2018
FECHA RECEPCIÓN	Junes, 18 de junio de 2018
FECHA INICIO	Junes, 18 de junio de 2018
FECHA FÍN	Junes, 25 de junio de 2018

Análisis de Superficies.

RESULTADOS GRÁFICOS DE LA ANALÍTICA DE SUPERFICIES EN PLAYAS

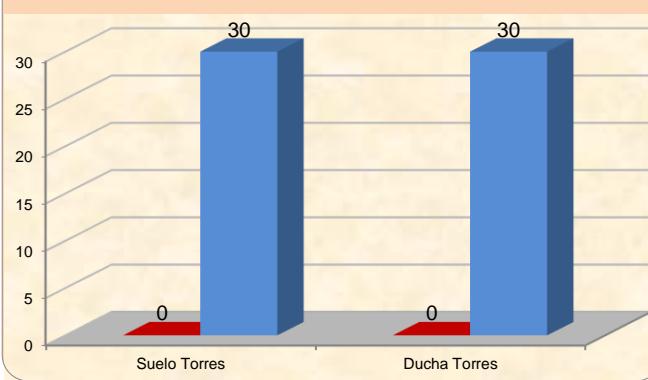
Estado de las Torres de Duchas Analizadas.

Los puntos que están fuera del límite establecido suponen un resultado igual o inferior al 10% de las muestras analizadas, por lo que se recomienda una limpieza exhaustiva de las zonas afectadas con el fin de dejar en buenas condiciones higiénico-sanitarias el total de las mismas.

■ N° muestras tomadas ■ N° de muestras mal

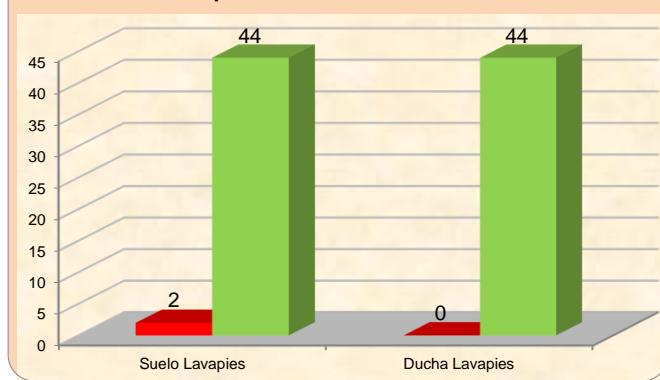
Estado de los Lavapiés Analizados.

■ N° muestras tomadas ■ N° de muestras mal

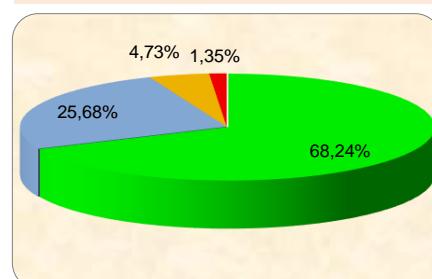
Valoración de la Calidad de las Superficies

Total muestras analizadas agrupadas según su desinfección

■ Óptima ■ Buena ■ Aceptable ■ Mejorable
